# RAPPORT D'ENQUÊTE AÉRONAUTIQUE

## A05C0123

### COLLISION EN VOL

ENTRE LE WACO UPF-7 N2369Q  
ET LE WOLF-SAMSON N985PW  
À MOOSE JAW (SASKATCHEWAN)  
LE 10 JUILLET 2005

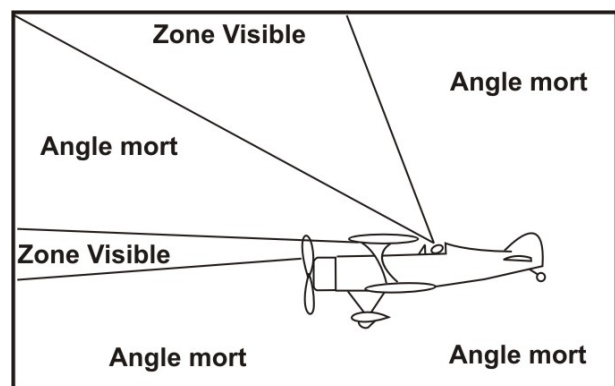
Figure 1. Angles morts dans un biplan classique

Les deux biplans étaient très maniables et disposaient d'une puissance amplement suffisante pour le numéro de voltige prévu. Tous les aéronefs ont des limites de conception qui réduisent la visibilité du pilote. Comme l'aile supérieure des biplans est montée en avant et au-dessus du pilote, elle crée un important angle mort supplémentaire dans le champ de vision du pilote (figure 1). Dans le cas du Waco, la modification du poste de pilotage avait permis de diminuer l'importance de l'angle mort. Toutefois, grâce à la maniabilité intrinsèque des deux avions, les pilotes de l'équipe de voltige pouvaient faire apparaître rapidement l'espace masqué par l'avant de l'appareil ou par les ailes, et ils pouvaient ainsi repérer rapidement les autres participants. De plus, les avions étaient équipés de générateurs de fumée. Les pilotes de l'équipe de voltige utilisaient la fumée pour déterminer rapidement la position des autres participants.

Une perte temporaire du contact visuel entre participants est jugée acceptable si les manoeuvres sont effectuées comme prévu, car les participants savent quand et où le contact visuel sera rétabli. Les manoeuvres doivent être prévues de façon à ce que la perte temporaire de contact visuel ne compromette pas la sécurité.

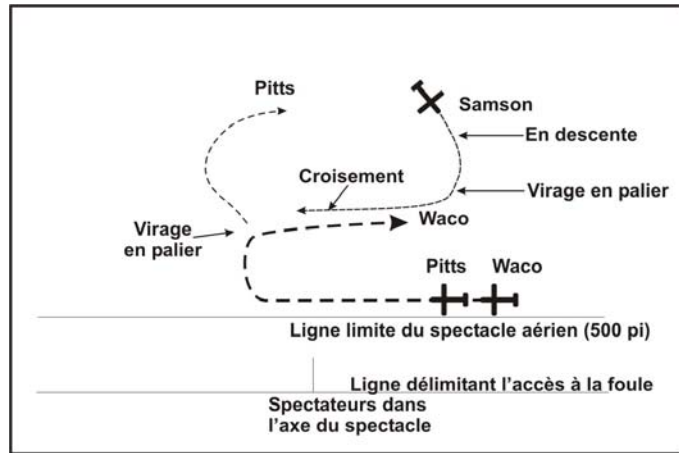
Figure 2. Le Dairy Turn d'origine

Le virage appelé Dairy Turn (figure 2) est une manoeuvre préétablie qui précède immédiatement une série de croisements et de poursuites pendant lesquels le camion propulsé par un réacteur se déplace sur la piste. À partir d'un point situé à l'extérieur de la ligne limite de 1500 pieds dans la partie droite, le pilote du Wolf-Samson se met en virage en descente à droite pour sortir du virage aux abords de la ligne limite de 1500 pieds et parallèlement à cette ligne. Le pilote du Pitts arrive également par la partie droite à basse altitude le long de la ligne limite de 500 pieds, suivi de près par le Waco. Après avoir franchi l'axe du spectacle, le pilote du Pitts fait un virage serré à 90°, fortement incliné à droite, qui l'éloigne des spectateurs. Puis il fait un autre virage serré à 90°, vers la gauche cette fois, en poussant sur le manche et sans modifier son angle d'inclinaison. Le pilote du Waco suit le Pitts dans son premier virage à 90° à droite, puis il incline fortement son avion sur la gauche vers le Pitts pour donner l'impression qu'il le suit. Toutefois, le pilote du Waco ne prend pas la direction du Pitts mais continue plutôt droit devant en s'éloignant de la foule, à la rencontre du Wolf-Samson en virage. Puis le Waco s'incline à droite et fait un virage serré à droite en direction du Wolf-Samson, passant entre le Wolf-Samson et les spectateurs. La manoeuvre veut donner l'illusion d'un accident évité de justesse au moment où le Waco et le Wolf-Samson se croisent à proximité de l'axe du spectacle.

Pour les autres membres de l'équipe de voltige, le contrat pour assurer un espacement de sécurité voulait que le pilote du Wolf-Samson établisse le contact visuel avec le Waco et maintienne visuellement l'espacement. Le pilote du Waco était censé effectuer la manoeuvre comme prévu. Depuis que le numéro de voltige avait été mis au point, il était arrivé à plusieurs reprises que le Waco se trouve trop loin derrière le Pitts pendant la poursuite le long de la ligne limite de 500 pieds. Le retard qui en résultait dans le virage vers le Wolf-Samson n'avait jusque là causé aucun problème aux participants.

Le virage Dairy Turn, tel qu'il avait été conçu et exécuté à l'origine, n'avait causé aucun problème lorsque le Waco s'était trouvé trop loin derrière le Pitts, car le Waco effectuait un virage entre le Wolf-Samson et les spectateurs. Dans cette figure, les trajectoires de vol ne se croisaient pas et permettaient au pilote du Waco d'établir le contact visuel avec le Wolf-Samson ou sa fumée pendant le second virage à 90°. Cette variante de la manoeuvre donnait une illusion de danger à la foule, mais les participants pouvaient facilement assurer la sécurité pendant l'exécution de la figure.

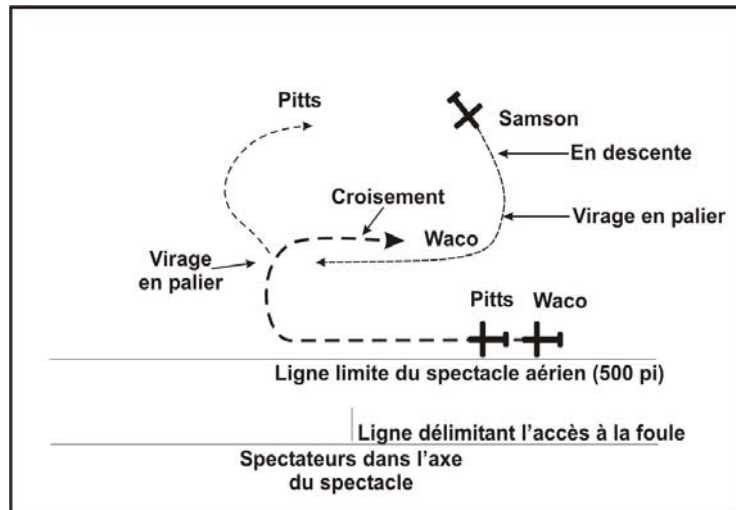
Figure 3. Le Dairy Turn modifié

L'enquête a révélé que le croisement avait été modifié récemment (figure 3). Dans cette variante, le Waco croise la trajectoire prévue du Wolf-Samson avant de faire le virage serré à droite. Lors du croisement modifié des deux biplans, c'est le Wolf-Samson qui se trouve entre le Waco et les spectateurs. L'examen d'un enregistrement vidéo réalisé lors d'une présentation récente de l'équipe de voltige a montré que la manoeuvre avait été modifiée. Il n'a pas été possible de savoir si le contrat garantissant un espacement de sécurité avait également été modifié.

La version modifiée du Dairy Turn s'est toutefois traduite par deux croisements des trajectoires de vol et, donc, par deux points de collision possibles (figure 3). Le premier point de collision possible était le plus dangereux des deux, car les trajectoires se croisaient à 90°, d'où la possibilité que chacun des deux avions soit incliné du côté opposé à l'autre. La synchronisation de cette manoeuvre exigeait que chaque pilote établisse le contact visuel avec l'autre pilote. Comme le montre la figure 3, la manoeuvre devient dangereuse si le Waco a quelques secondes de retard. Il s'agit d'une importante différence par rapport à la manoeuvre d'origine. Le risque de collision n'était plus une simple illusion pour les spectateurs. La manoeuvre modifiée ne permettait pas d'assurer la sécurité, à moins que l'un des pilotes ait établi le contact visuel avec l'autre. Compte tenu du risque accru, il aurait fallu que les deux pilotes aient un contrat bien clair.

1. La manoeuvre appelée Dairy Turn avait été modifiée de façon telle que le contact visuel pouvait être perdu temporairement immédiatement avant le croisement des trajectoires de vol des avions. Cette modification rendait la synchronisation critique et ajoutait deux points potentiels de collision.
2. Les manoeuvres effectuées immédiatement avant la collision indiquent que les participants n'avaient pas un contrat clair pour la manoeuvre modifiée. Les mesures prises par un des pilotes ont annulé celles prises par l'autre, et aucun des deux pilotes n'a pris de mesures efficaces pour rétablir le contact visuel.
3. Il y a eu perte de synchronisation de la manoeuvre lorsque le Waco a viré tardivement dans l'axe du spectacle.

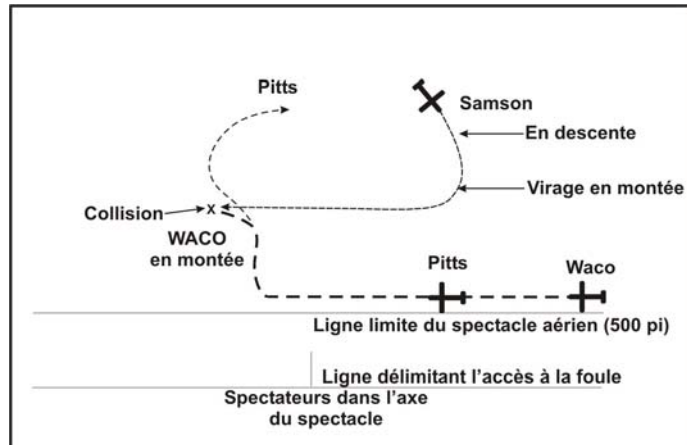
Figure 4. Séquence de l'accident

Le pilote du Wolf-Samson a effectué un virage à droite vers les spectateurs en arrivant, dans la partie droite, de l'extérieur de la ligne limite de 1500 pieds (figure 4). En approchant de la ligne limite de 1500 pieds, il s'est mis en montée tout en conservant son angle d'inclinaison. La montée s'est poursuivie jusqu'à la collision. Il n'a envoyé aucun message radio pour dire qu'il se mettait en montée. De plus, il n'y a eu aucun mouvement de l'avion susceptible d'indiquer que le pilote essayait d'établir le contact visuel avec le Waco et tentait d'assurer l'espacement. Un examen minutieux de plusieurs

enregistrements vidéo du virage montre que le pilote du Wolf-Samson pouvait voir le Pitts franchir l'axe du spectacle et dégager à droite, sans le Waco tout proche. Toutefois, les enregistrements vidéo montrent également qu'il aurait été impossible au pilote du Wolf-Samson de voir le Waco dans le dernier virage à 90 degrés sans faire bouger les ailes ou la partie avant du biplan.

Le pilote du Waco est arrivé par la partie droite, à la poursuite du Pitts, le long de la ligne limite de 500 pieds (figure 4). Aux environs de l'axe du spectacle, il a fait un virage serré à 90° en éloignement des spectateurs pour suivre le Pitts. Toutefois, il était nettement derrière le Pitts. Puis il s'est fortement incliné à gauche et s'est mis en montée. Il a conservé une forte inclinaison, et l'avion a entrepris un virage à gauche, alors que l'on entend le bruit du réacteur qui augmente de puissance. Les enregistrements vidéo montrent que, dès le début de l'inclinaison à gauche, le pilote du Waco ne pouvait pas voir le Wolf-Samson. L'inclinaison a été maintenue jusqu'au moment de la collision. Comme dans le cas du pilote du Wolf-Samson, aucun message radio n'a été reçu du pilote du Waco, et il n'y a eu aucun mouvement de l'avion pouvant indiquer une tentative d'établir le contact visuel avec l'autre participant et pour assurer l'espacement.

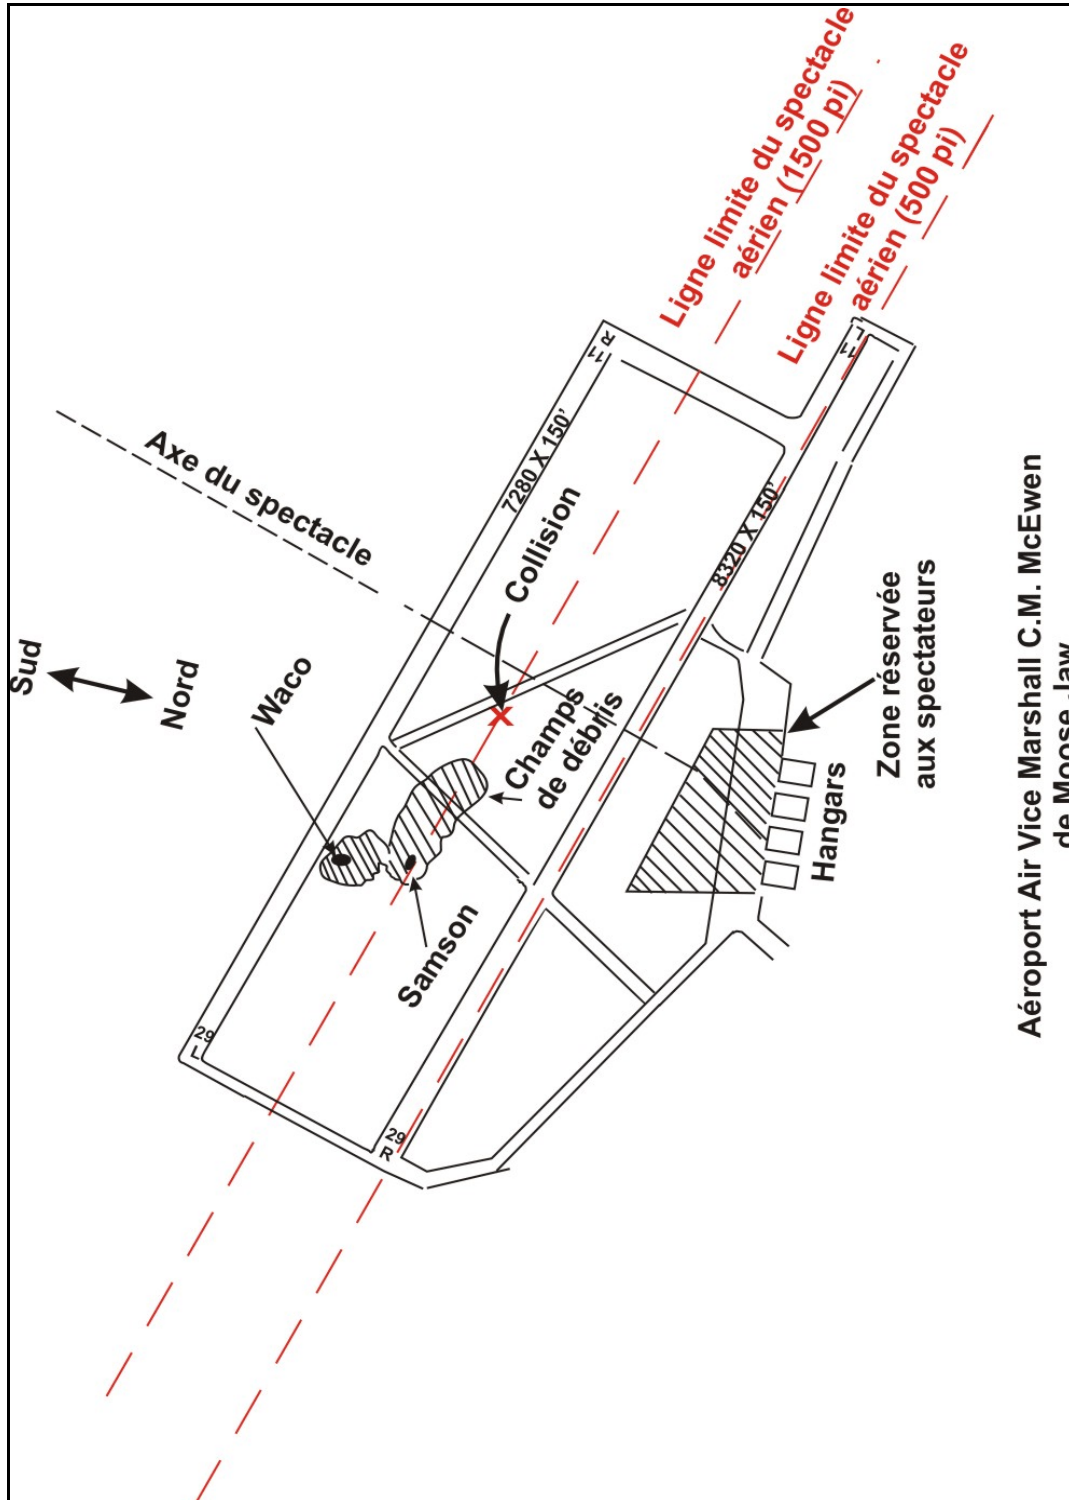
Annexe A – Aéroport de Moose Jaw / Air Vice Marshall  
C.M. McEwen (Saskatchewan)

Le plan du site du spectacle aérien est présenté à l'annexe A. Deux lignes de limite du spectacle aérien étaient utilisées. La ligne des 500 pieds était pour les aéronefs à vitesse moins élevée, comme les biplans; la ligne des 1500 pieds était pour les aéronefs à vitesse plus élevée. Les virages en direction des spectateurs devaient être terminés avant d'atteindre ces lignes. Les lignes de limite du spectacle aérien sont établies pour s'assurer que, en cas d'accident, les débris vont tomber à l'écart des spectateurs. L'axe du spectacle était basé sur l'emplacement des spectateurs, et il est représenté par la ligne perpendiculaire aux deux lignes de limite du spectacle aérien. Dans le présent rapport, l'aire située à gauche de l'axe du spectacle, d'après la position des spectateurs, est appelée « partie gauche »; l'autre moitié est appelée « partie droite ».

L'annexe A montre le champ de débris des deux avions. Le champ débute de 200 à 300 pieds à gauche de l'axe du spectacle, à l'extérieur de la ligne limite de 1500 pieds. Les débris du Wolf-Samson indiquent que la trajectoire de vol de l'avion formait un angle peu prononcé avec la ligne limite de 1500 pieds. Quant au Waco, les débris montrent qu'il avait commencé à virer à gauche en éloignement du Wolf-Samson. Le sillon laissé par l'épave du Waco mesurait environ 1200 pieds de longueur. Une pale de l'hélice du Wolf-Samson était enfoncée dans la casserole d'hélice du Waco, ce qui, selon les renseignements vidéo, indique que les deux biplans volaient sur le ventre au moment de la collision.

L'importance du champ de débris du Waco indique que l'énergie après la collision aurait été suffisante pour que des débris atteignent la zone des spectateurs si le vecteur énergétique avait été dirigé vers la ligne de limite du spectacle aérien. Le virage appelé Dairy Turn n'était pas décrit dans la liste séquentielle; en conséquence, le risque qu'il présente un vecteur énergétique inapproprié n'avait pas pu être correctement évalué. S'il est peu probable que le Dairy Turn ait
